## Bachelorthesis

# Untersuchung einer Reihe an Unfällen von Yachten für Tauchurlaube

Justus Schiszler

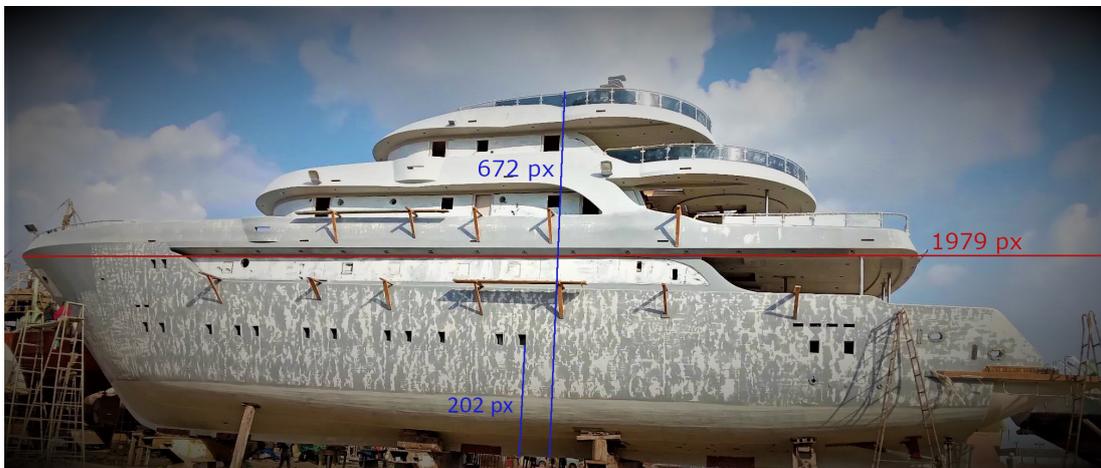
Abbildung 11: Abmessung der Höhe der Carlton Queen

Mt einer Länge von 42 m und einer Breite von 8,5 m gehörte die „Carlton Queen“ zu den größeren Tauchsafarischiffen. Um die Höhe zu ermitteln, wurde aus einem Bild aus der Bauphase die gesamte Höhe in Pixeln abgemessen und mit der bekannten Länge in Pixeln verglichen (Abb. 11).

Man erhält aus der bekannten Länge über einen Dreisatz eine Höhe von 14,3 m. Hierbei wird sowohl die perspektivische Verzerrung des Bildes sowie die Krümmung des Bugs außer Acht gelassen. Daher ist die berechnete Höhe nur als ein Schätzwert anzusehen. Das Schiff war für 28 Gäste und eine Besatzung aus 9 Personen ausgelegt.

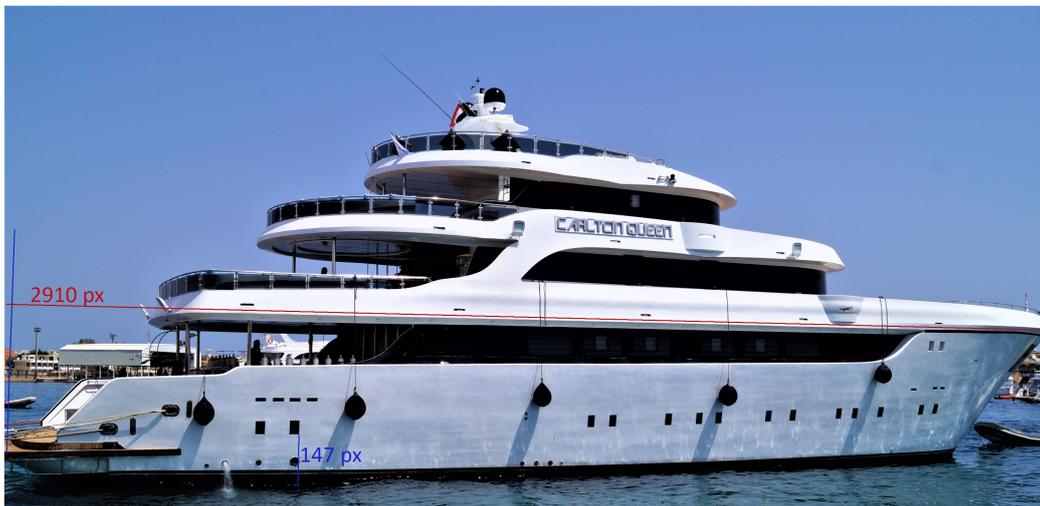
Abbildung 14: Höhe der Fenster

Darüber hinaus konnten die Fenster in den Duschen auf dem unteren Deck geöffnet werden [88]. Wenn der Verschlusszustand dieser Fenster nicht ausreichend kontrolliert wird, kann durch ein solches offenes Fenster sehr leicht Wasser eindringen, selbst wenn es im geschlossenen Zustand Wetter- oder Wasserdicht ist.

Wenn man die Länge des Schiffs als bekannt annimmt und mit 2910 Pixeln an Länge im Bild ausmisst, kann man eine Abschätzung zur Höhe der Fenster über der Wasseroberfläche treffen. Hierbei wird sowohl die perspektivische Verzerrung des Bildes sowie die Krümmung des Bugs außer acht gelassen. Daher ist dies nur eine grobe Abschätzung. Ein Dreisatz mit diesen Messergebnissen ergibt eine Höhe der Fenster über der Wasseroberfläche von nur 2,1 m. Ebenso kann man aus Abb. 11 erkennen, dass diese Fenster 4,3m über dem Kiel liegen. Diese geringe Höhe führt auch schon bei kleinen Rollbewegungen oder hohen Wellen zu einer möglichen Aufnahme von Wasser, wenn die Fenster offen oder nicht vollständig dicht sind. Die Wasseraufnahme reduziert die Stabilität rapide, da die Fenster in so einem Fall ein Leck darstellen. Allerdings wird erst nach der Kenterung von Wasser im Unterdeck berichtet. Da die Fenster klein waren und man keinen Kopf hindurch stecken könnte [88], werde sie hier

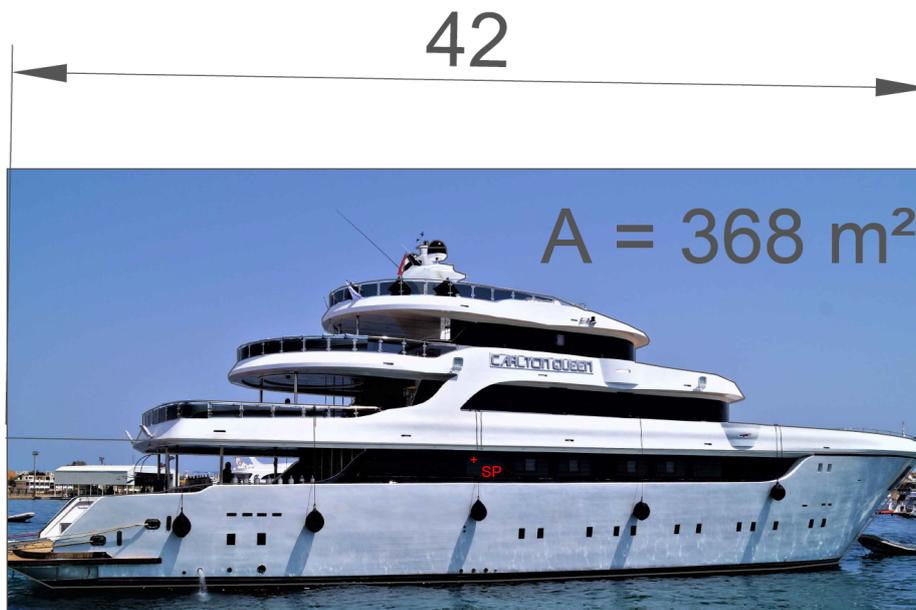
Abbildung 15: Seitenlateralfäche aus AutoCAD ermittelt

Für die Abschätzung des krängenden Moments aus Wind wurde die Seitenlateralfäche aus einer Seitenaufnahme der „Carlton Queen“ ermittelt (Abb. 15).

Die ermittelte Fläche ist nur grob mit der tatsächlichen Fläche zu vergleichen, da die Perspektive eine Ermittlung deutlich erschwert. Der Aufnahmewinkel von achtern verkürzt das Schiff optisch und bringt eine Verkleinerung des Bugs durch Tiefe hinzu. Zusätzlich können die oberen Decks nicht gut abgebildet werden, da die überdachten Decksflächen durch den Blick von unten größer dargestellt werden. Diese wurden mit einer größeren Fläche abgebildet, da so der Effekt der Bildtiefe verringert wird. Der rot markierte Flächenschwerpunkt liegt bei 5,8 m Höhe. Diese Position ist aufgrund der eben genannten Problematik nicht genau. Allerdings beeinflusst die Verzerrung die Lage entlang der Schiffslänge deutlich stärker. Daher wird mit dieser Fläche und Schwerpunktlage ein geschätzter Wert für das Windmoment berechnet. Hierbei wird mit einem Winddruck von 115 Pa bzw. 38 Pa gerechnet, was einer Windstärke von 6 bft bzw. 4 bft entspricht [101]. Diese Windstärken wurden gewählt, da 4 bft der durchschnittlichen Windgeschwindigkeit am Unfalltag entspricht und 6 bft in einer Böe für diesen Tag noch realistisch ist. Für den durchschnittlichen Wind erhält man daraus ein krängendes Moment von 81 kN und für Böen 245 kN. Das entspricht mit der

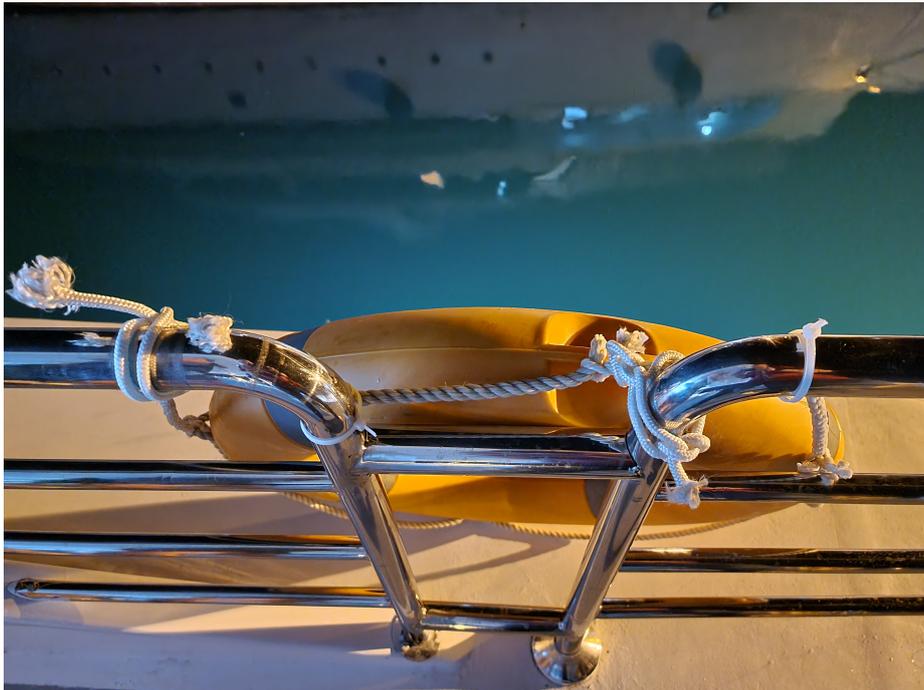
Abbildung 17: Rettungsring mit Kabelbindern befestigt auf der „Emperor Elite“

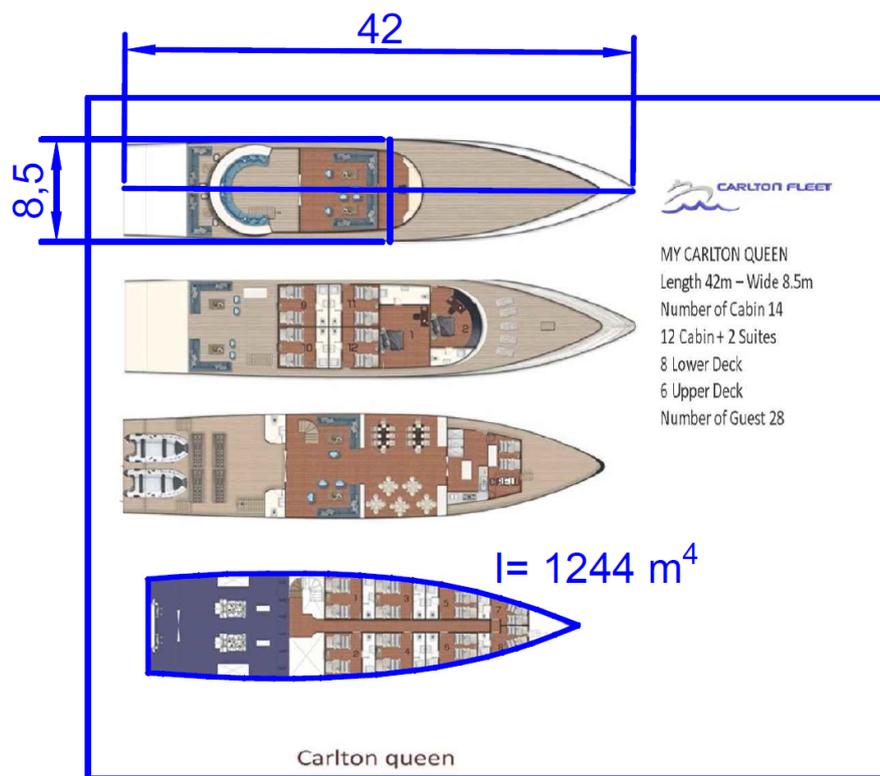
Abbildung 23: Wasserlinie aus AutoCAD ermittelt

Für die Ermittlung des Wasserlinienträgheitsmoments wird die Wasserlinie des unteren Decks verwendet. Da der Deckplan verzerrt wurde und nicht zur Länge und Breite des Schiffs passt, wird dieser zurück transformiert, so dass Länge und Breite des Umrisses für das Top Deck zu den tatsächlichen Werten des Schiffs passen. Aus diesem Plan wird die Wasserlinie verwendet und mit einem Flächenträgheitsmoment von  $1244 \text{ m}^4$  gemessen (Abb. 23). Hieraus

und aus dem verdrängten Volumen wird ein  $\overline{BM}$  von 8,9 m berechnet. Das resultierende  $\overline{KG}$  beträgt 10,4m. Daraus resultiert ein  $\overline{KG}$  also die Höhe des Gewichtsschwerpunktes von 10,1 m. Dies ist bei einer Gesamthöhe von 14,3 m sehr hoch. Der Gewichtsschwerpunkt liegt ungefähr auf Höhe der Reling des ersten Oberdecks. Ein so hoher Gewichtsschwerpunkt ist unwahrscheinlich, da die Ausrüstung zum Tauchen und für den Betrieb des Schiffs und die Beiboote zum Großteil auf den unteren beiden Decks liegen. Der Gewichtsschwerpunkt kann sich allerdings auch durch das Verwenden von Treibstoff im Tankdeck nach oben verschoben. Allerdings muss das  $\overline{GM}$  deutlich größer sein, um die Krängung zu reduzieren, was eine Analyse des krängenden Moments durch den Wind zeigt.

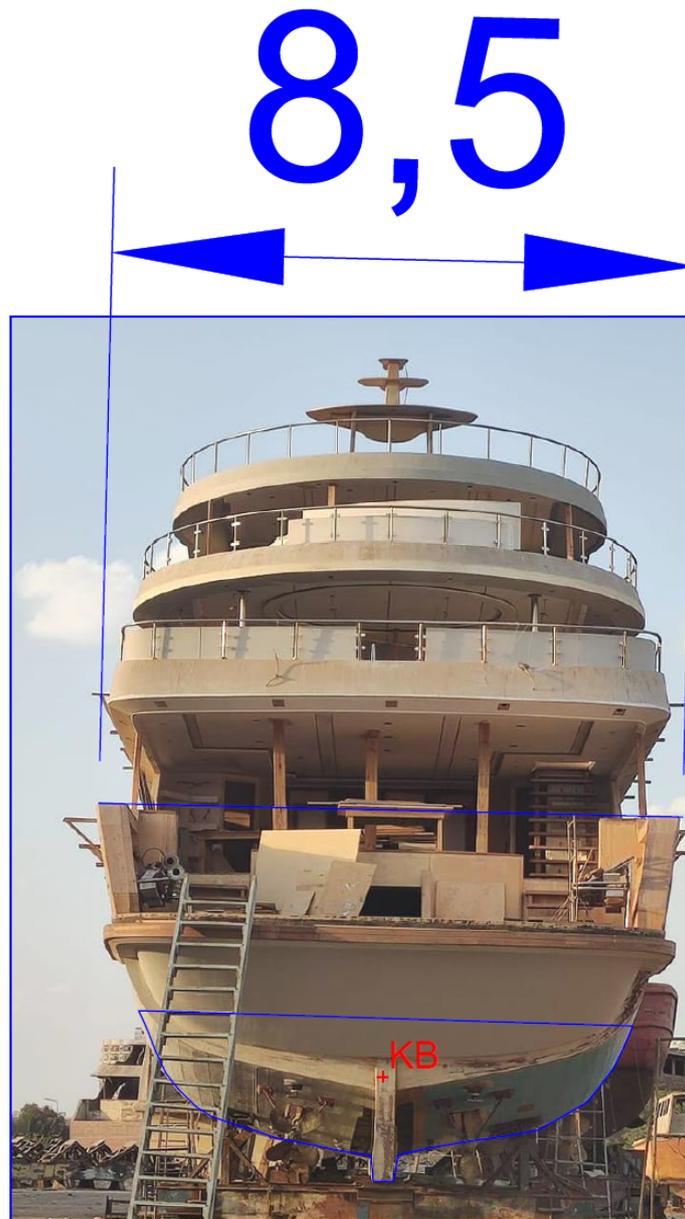
Abbildung 24: KB aus AutoCAD ermittelt

Aus der Heckansicht mit dem Spant für das  $\overline{KB}$  (Abb. 24) kann auch ein Mindestwinkel berechnet werden, bei dem die Fenster zu Wasser kommen, wobei Wellen nicht beachtet werden. Dafür wird ein gekrängter Spant gezeichnet. Dieser hat die gleiche Fläche wie der Spant ohne Krängung und hat auf der Steuerbordseite die Höhe bis zu der Unterkante der Fenster (4,3 m), wie aus Abb. 11 durch Pixelmessung ermittelt werden kann. Die Fläche muss gleichbleiben, damit auch die Verdrängung sich nicht ändert. Dabei werden Änderungen durch die Schiffsform ignoriert, welche auch Trimmwinkel oder einen minimal anderen Winkel hervorbringen kann. Um diese Änderungen zu ermitteln, wären Pantokarenen und eine umfangreichere Stabilitätsrechnung nötig, für welche die Daten fehlen. Der Winkel, der aus dieser Analyse resultiert liegt bei  $27^\circ$  (Abb. 16). Dies kann durch Wellen deutlich resultiert werden, da diese die Höhe über dem Wasser zum Teil überwinden. Dies ist für Fenster welche zu öffnen sind bei der geringen Anfangsstabilität der „Carlton Queen“ niedrig.

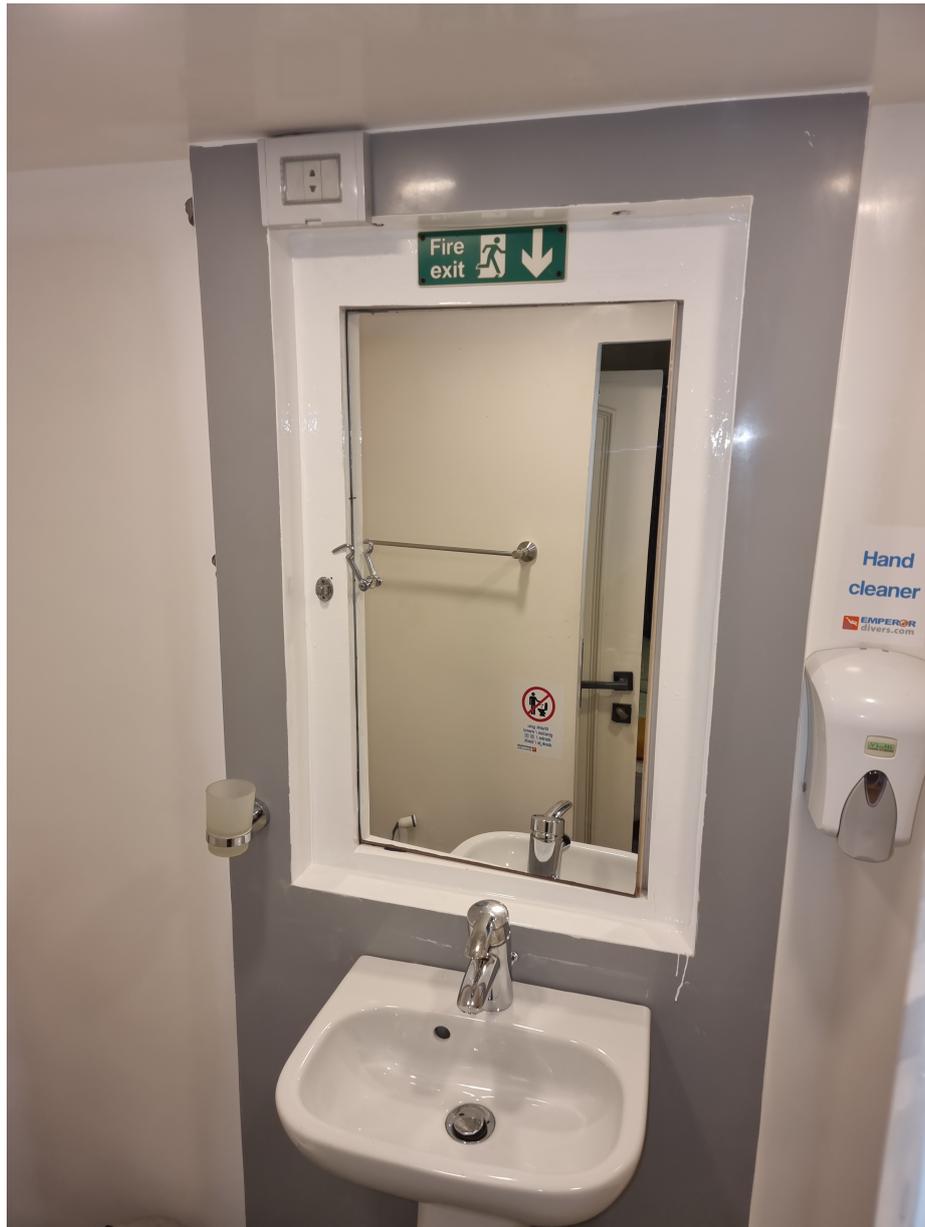
Abbildung 25: Spiegel als Notausgang auf der „Emperor Elite“
