## Bachelorthesis

# Untersuchung einer Reihe an Unfällen von Yachten für Tauchurlaube

Justus Schiszler

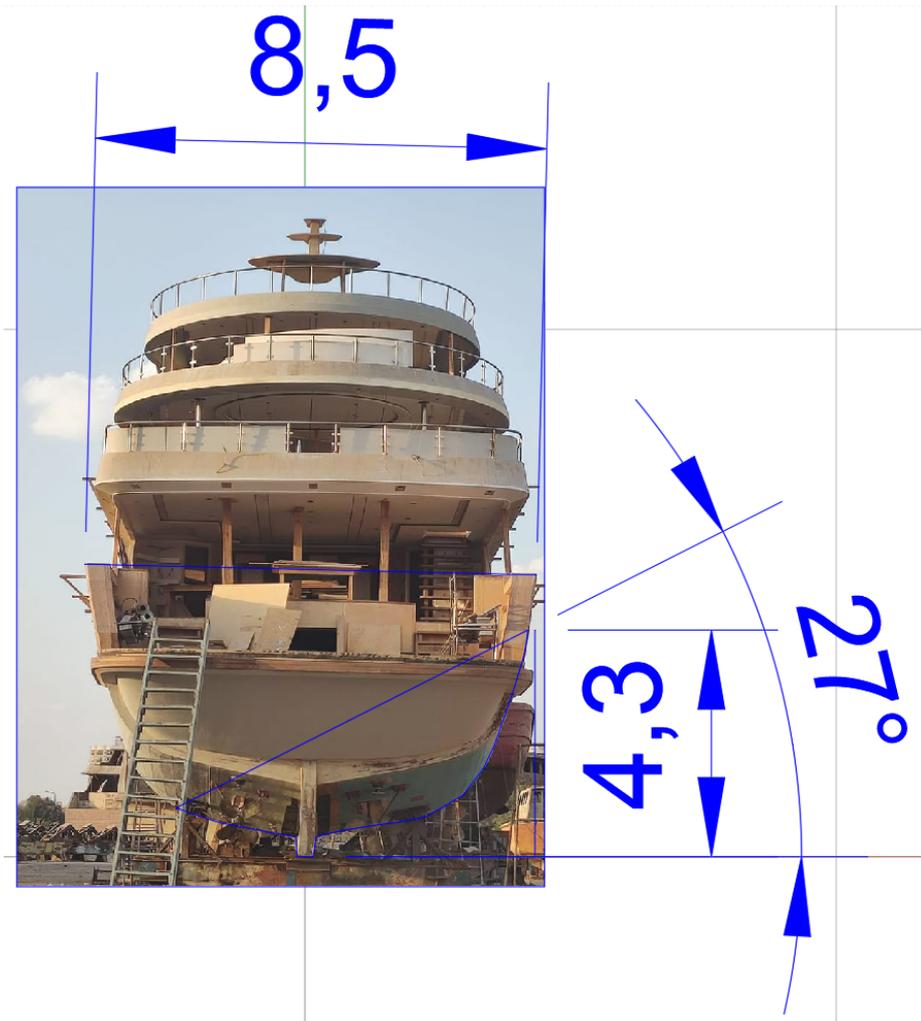
Die ermittelte Fläche ist nur grob mit der tatsächlichen Fläche zu vergleichen, da die Perspektive eine Ermittlung deutlich erschwert. Der Aufnahmewinkel von achtern verkürzt das Schiff optisch und bringt eine Verkleinerung des Bugs durch Tiefe hinzu. Zusätzlich können die oberen Decks nicht gut abgebildet werden, da die überdachten Decksflächen durch den Blick von unten größer dargestellt werden. Diese wurden mit einer größeren Fläche abgebildet, da so der Effekt der Bildtiefe verringert wird. Der rot markierte Flächenschwerpunkt liegt bei 5,8 m Höhe. Diese Position ist aufgrund der eben genannten Problematik nicht genau. Allerdings beeinflusst die Verzerrung die Lage entlang der Schiffslänge deutlich stärker. Daher wird mit dieser Fläche und Schwerpunktlage ein geschätzter Wert für das Windmoment berechnet. Hierbei wird mit einem Winddruck von 115 Pa bzw. 38 Pa gerechnet, was einer Windstärke von 6 bft bzw. 4 bft entspricht [101]. Diese Windstärken wurden gewählt, da 4 bft der durchschnittlichen Windgeschwindigkeit am Unfalltag entspricht und 6 bft in einer Böe für diesen Tag noch realistisch ist. Für den durchschnittlichen Wind erhält man daraus ein krängendes Moment von 81 kN und für Böen 245 kN. Das entspricht mit der

Abbildung 16: Seitenlateralfäche aus AutoCAD ermittelt

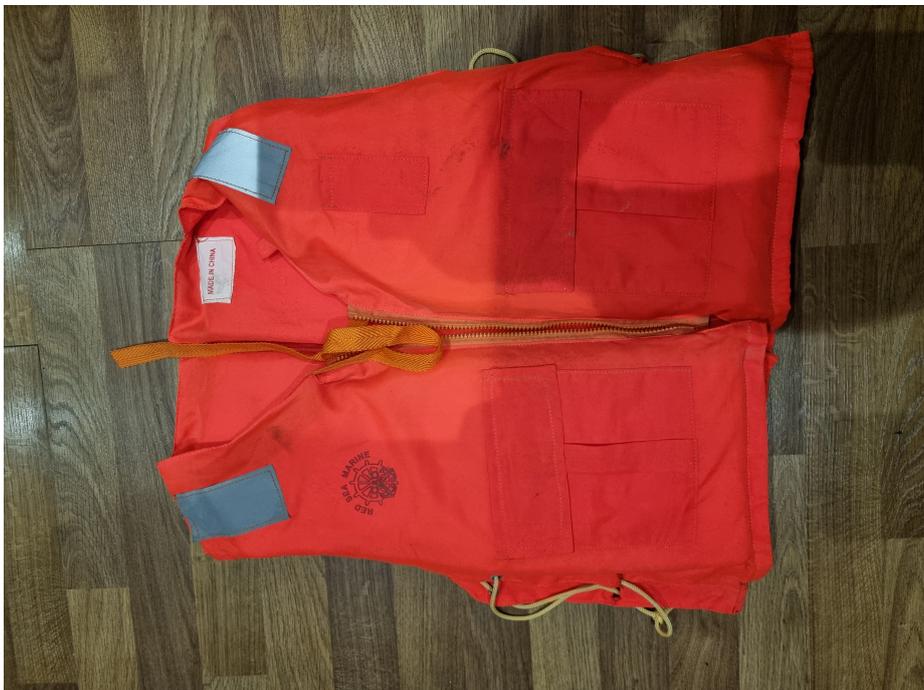
Auch diese Richtlinien werden auf Tauchsafarischiffen nicht immer eingehalten. So sind die Rettungswesten auf der „Emperor Elite“ sehr einfach gehalten und entsprechen nicht den Vorschriften, beispielsweise verfügen diese über keinen Kragen (Abb. 18). Dies ist kein Einzelfall. Auch die Schwimmwesten auf der „Carlton Queen“ sollen keinen Kragen gehabt haben [88]. Korrekte Rettungswesten haben Kragen und können meistens gestapelt werden (Abb. 19).

Abbildung 18: Schwimmweste auf der „Emperor Elite“

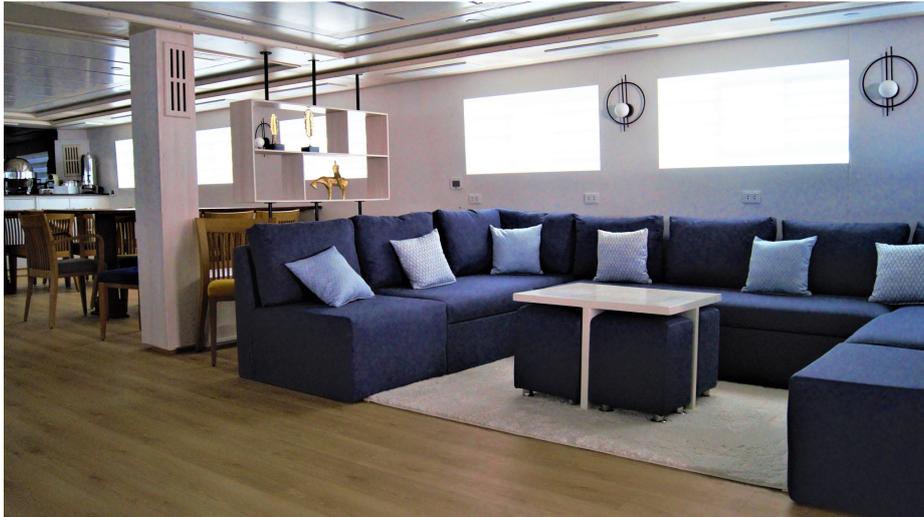
Die Einrichtung des Schiffes war nur zum Teil ordentlich befestigt, sodass bei der Kenterung einige Möbelstücke im Salon durch den Raum gerutscht sind (Abb. 21). Dies führte zu Verletzungen und erschwerte die Fortbewegung durch das Schiff. Anhand des Deckplans (Abb. 12) sieht man, dass die Treppe zum Unterdeck durch Kenterung nach Steuerbord, da sie nicht mittschiffs liegt, sehr schwer zugänglich wird. Zusätzlich ist kein Handlauf an der Treppe installiert und nur die Stufen sind mit Matten gegen Rutschen ausgelegt (Abb.22). Auch an den Seiten des Ganges fehlen Handläufe, welche die Fortbewegung im Schiff bei starken Schiffsbewegungen erleichtern. Derartige Handläufe sind auf anderen Seeschiffen üblich.

Abbildung 21: Messe der „Carlton Queen“

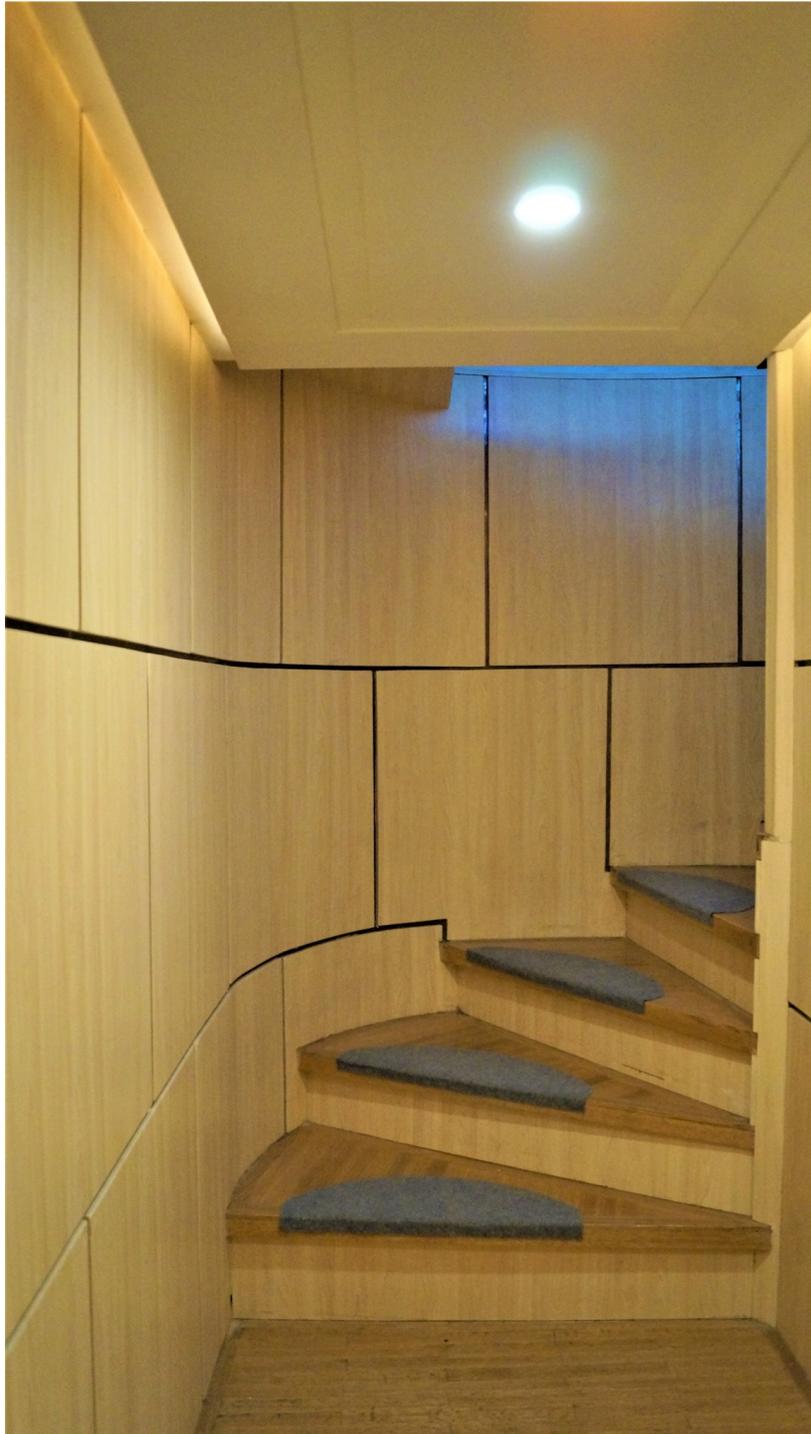
Abbildung 22: Treppe von Unterdeck auf der „Carlton Queen“

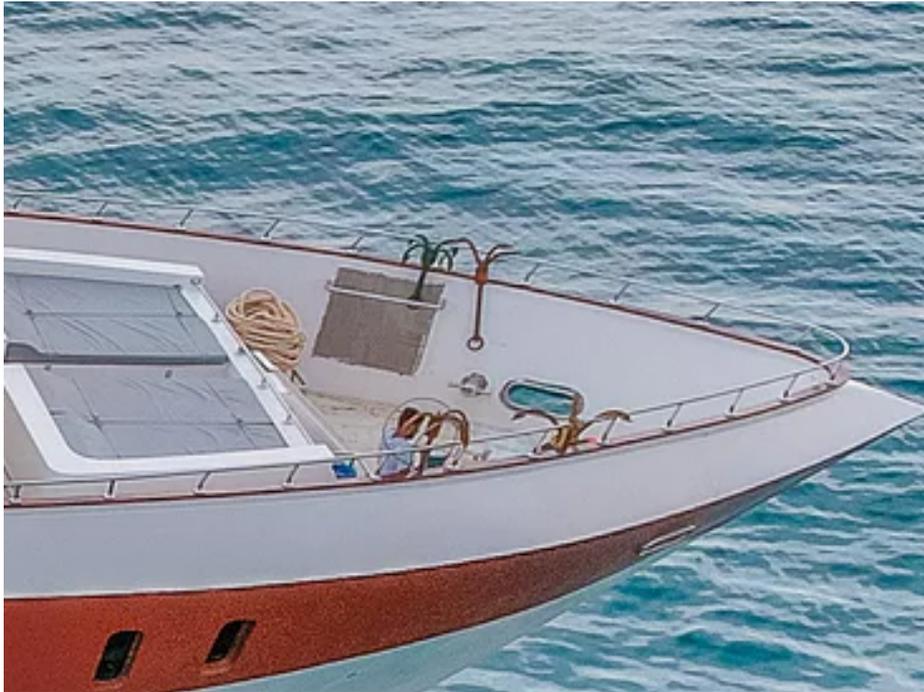
Auf vielen Tauchsafarischiffen sieht man keine großen Ankeranlagen. Es gibt im Vorschiff nur Klüsen für die Leinen der Liegeplätze in den Riffen [90]. Teilweise werden kleine Anker für die Riffe verwendet, wie etwa auf der „Ghazala Explorer“ (Abb. 26). Anker werden gebraucht, um im Notfall bei ausgefallener Maschine die Position halten zu können, auch wenn diese nicht regelmäßig zum Ankern gebraucht werden. So hätte man möglicherweise auch den Unfall der „Omneia Soul“ oder der „Emperor Echon“ verhindern können, indem zusätzliche Anker ausgebracht werden.

Abbildung 26: Anker auf der „Ghazala Explorer“ (Ausgeschnitten aus einem Bild von [117])
